CITTÀ DI POTENZA

**Interventi di manutenzione straordinaria per infiltrazioni dell'impianto
"Armellini -Due Torri".**

ANNO 2023

RELAZIONE TECNICO-DESCRITTIVA

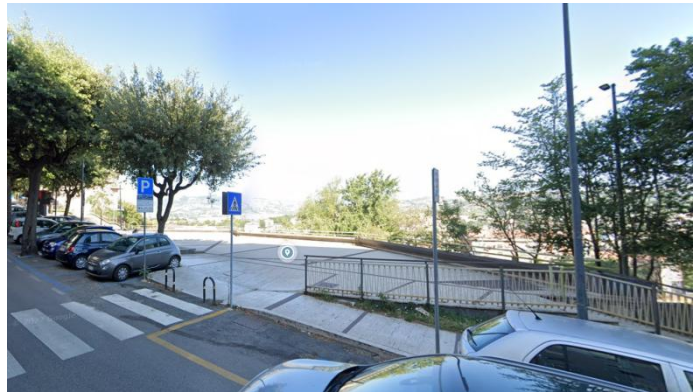
Copertura a terrazzo dell'ingresso di Via Armellini

In particolare, in corrispondenza dell'ingresso, si presentano in maniera diffusa le infiltrazioni d'acqua provenienti dalla copertura a terrazzo, che, a causa di piccole fratture nella pavimentazione, ha consentito alle acque meteoriche di infiltrarsi impregnando il massetto e provocando, in più punti, la rottura della guaina bituminosa a causa del fenomeno del gelo/disgelo. A ciò si aggiunge una inadeguata canalizzazione delle acque meteoriche le quali vengono convogliate in discendenti che non hanno la portata adeguata a convogliare tutte le acque provenienti dalla copertura a terrazzo. Le infiltrazioni provenienti dalla copertura stanno progressivamente interessando una superficie sempre più ampia, provocando danni non solo agli elementi strutturali ma anche impiantistici, ragion per cui il direttore d'esercizio degli impianti, di comune e accordo con gli Uffici, ha delimitato e negato l'accesso alle aree più soggette a rischio, al fine di garantire la pubblica incolumità e tutelare gli utenti che quotidianamente utilizzano l'impianto.

Ciò premesso, per l'ingresso di via Armellini, si prevedono le seguenti lavorazioni, meglio esplicitate e computate nell'allegato computo metrico estimativo:

- Demolizione completa del pavimento compresa di sottofondo esistente;
- Pulitura dello strato impermeabile sottostante e preparazione per la posa in opera di nuovo stato di guaina bituminosa;

- Posa in opera di doppio strato di membrana bituminosa ad elevata resistenza meccanica, armata con non-tessuto poliestere;
- Realizzazione di nuovo massetto di sottofondo di spessore adeguato per dare le pendenze;

- Realizzazione di nuova canalizzazione per lo scolo delle acque meteoriche anche mediante la realizzazione di tagli nel cordolo in calcestruzzo per evacuazione delle acque;

- Posa in opera di geogriglia;
- Realizzazione di pavimentazione monolitica stampata, colorata, antiolio antimuffa e idrorepellente, realizzata con calcestruzzo tipo Rck 250 di spessore adeguato;

- Rifacimento completo dell'aiuola adiacente mediante la rimozione del terreno, il rifacimento dello strato drenante e successivo riempimento con il terreno rimosso.

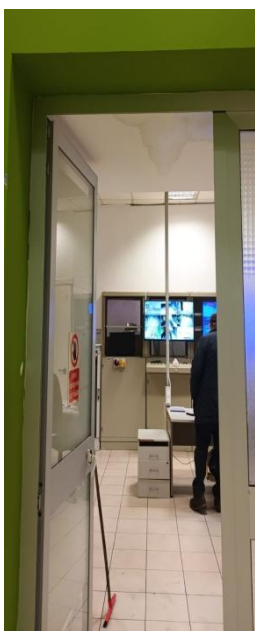
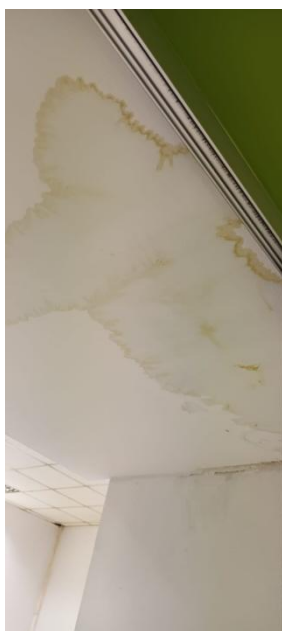
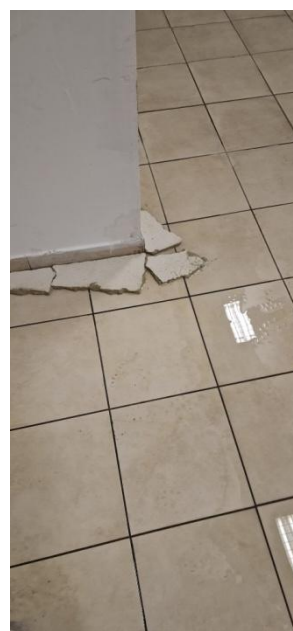
In corrispondenza della sala controllo si è riscontrato, invece, che la presenza del giunto tecnico, non adeguatamente protetto e sigillato, consente alle acque meteoriche di infiltrarsi senza alcuna protezione, ragion per cui, solo in un punto della struttura, era già stata messa in opera una scossalina, di ridotte dimensioni e di materiale non durevole, che raccogliesse parte dell'acqua che si sarebbe infiltrata e la convogliasse in un discendente di cui non è noto il percorso. L'acqua, che nei giorni di pioggia entra copiosa, attraverso il rivestimento in cartongesso raggiunge diversi punti della struttura, non solo quelli di accesso al pubblico, provocando seri problemi per l'utenza, ma anche zone critiche come ad esempio la zona in cui sono collocati i quadri elettrici mettendo in serio pericolo la pubblica incolumità.

Per le infiltrazioni presenti nella sala controllo si prevedono le seguenti lavorazioni, meglio esplicitate e computate nell'allegato computo metrico estimativo:

- Rimozione della scossalina esistente;
- Pulitura delle superfici ammalorate;
- Posa in opera di nuova scossalina di dimensioni e materiale adeguato, con successiva sigillatura;
- Canalizzazione nel discendente esistente ed eventuale sostituzione dello stesso, qualora dovesse risultare ammalorato durante l'esecuzione dei lavori;
- Opere di finitura interna per portare il lavoro finito.
