CITTÀ DI POTENZA

**Interventi di manutenzione straordinaria per infiltrazioni dell'impianto
"Armellini -Due Torri".**

ANNO 2023

RELAZIONE TECNICO-DESCRITTIVA

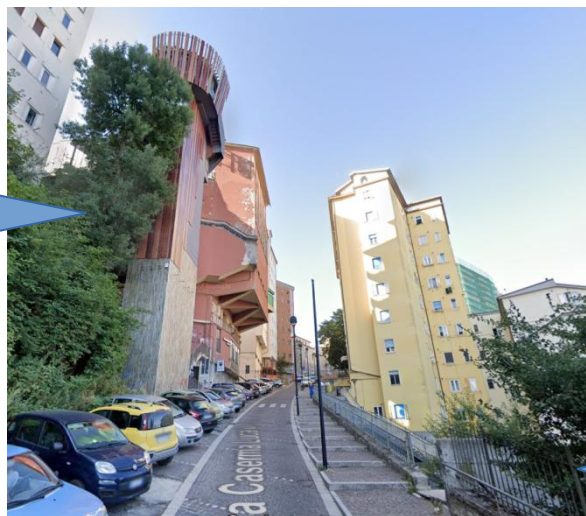
Posizione sala controllo

In una zona intermedia è situata la sala di controllo che risulta essere posizionata a ridosso di un giunto tecnico realizzato tra il muro di contenimento della salita San Giovanni e il tunnel di risalita dell'impianto stesso.

In corrispondenza della sala controllo si è riscontrato, invece, che la presenza del giunto tecnico, non adeguatamente protetto e sigillato, consente alle acque meteoriche di infiltrarsi senza alcuna protezione, ragion per cui, solo in un punto della struttura, era già stata messa in opera una scossalina, di ridotte dimensioni e di materiale non durevole, che raccogliesse parte dell'acqua che si sarebbe infiltrata e la convogliasse in un discendente di cui non è noto il percorso. L'acqua, che nei giorni di pioggia entra copiosa, attraverso il rivestimento in cartongesso raggiunge diversi punti della struttura, non solo quelli di accesso al pubblico, provocando seri problemi per l'utenza, ma anche zone critiche come ad esempio la zona in cui sono collocati i quadri elettrici mettendo in serio pericolo la pubblica incolumità.

Per le infiltrazioni presenti nella sala controllo si prevedono le seguenti lavorazioni, meglio esplicitate e computate nell'allegato computo metrico estimativo:
